# Samtgemeinde Heeseberg

<b>Verwaltungsvorlage</b>			Vorlagen-Nr.: V004/26

<b>Objekt:</b>	<b>UMB Kita Söllingen</b> , Tongrubenweg 3a
<b>Bauherr:</b>	<b>DRK Kreisverband Helmstedt e.V.</b> , Schöninger Straße 10, 38350 Helmstedt
<b>Architekt:</b>	<b>WEHMEYER Planungsgesellschaft mbH</b> Heinrich-Büssing-Ring 11, 38102 Braunschweig Tel.: 0531 / 70 22 19 - 0 Fax: 0531 / 70 22 19 - 99 Email: info@pb-wehmeyer.de Website: www.pb-wehmeyer.de

<b>Nr. 01</b>	<b>Protokoll Erstbegehung &amp; Sanierungsmaßnahmen</b>	Datum: 25.04.2025
		Uhrzeit: von 10:00 Uhr bis 11:30 Uhr

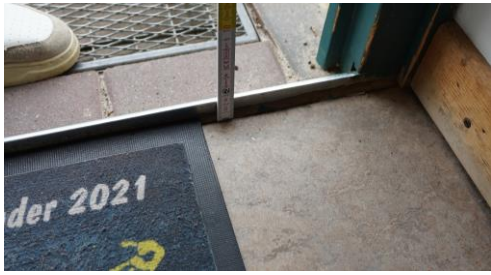
<p><b>02</b></p>	<p><b>Begehung Außen</b></p>			
<p><b>02.01</b></p>	<p>Die Eingangsschwelle beträgt derzeit ca. 2,5 - 3 cm und stellt damit eine potenzielle Stolperkante dar. Im Sinne der Barrierefreiheit nach DIN 18040-1 (barrierefreies Bauen – öffentlich zugängliche Gebäude) sollten Schwellen im Eingangsbereich 2 cm nicht überschreiten bzw. möglichst ganz vermieden werden. Eine Anpassung ist daher zu prüfen.</p>

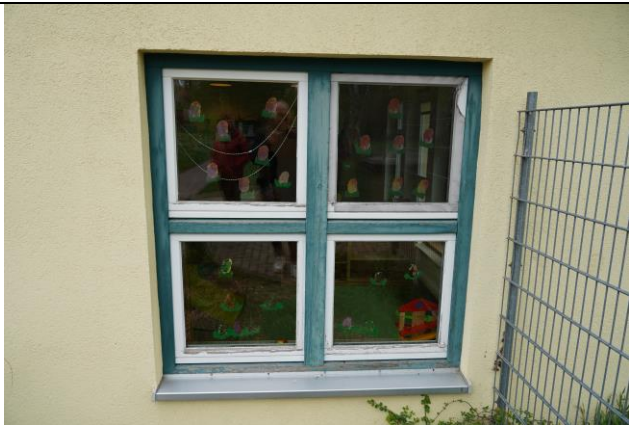
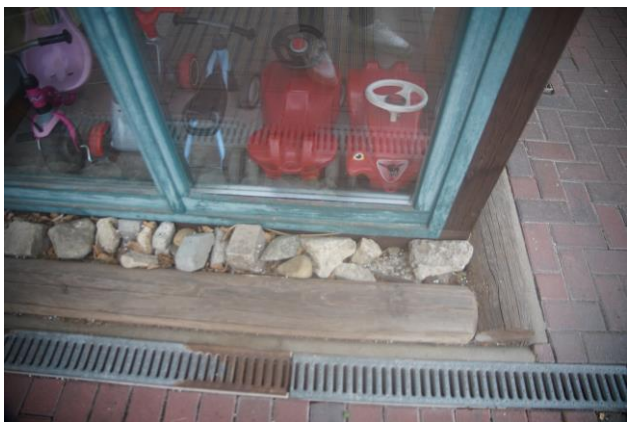
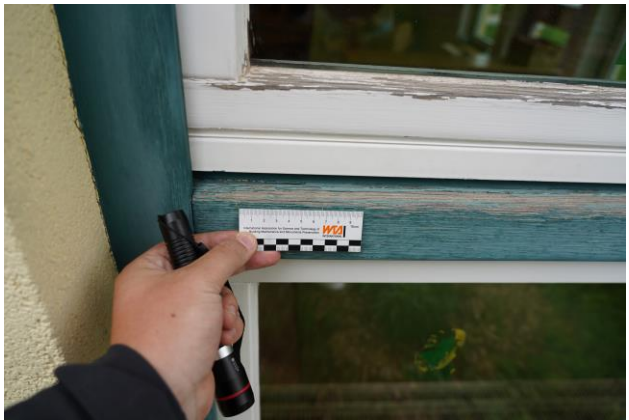
<p><b>02.02</b></p>	<p>Der Farbanstrich der Holzelemente – insbesondere der Holzfenster und der Ortgangbekleidungen – zeigt auf der Ost- und Südseite deutliche Ausbleichungen und Ablösungen. Das Holz selbst erscheint augenscheinlich in gutem Zustand. Im Rahmen der Sanierung wird empfohlen, sämtliche Holzelemente zu überprüfen und den schützenden Farbanstrich zu erneuern.</p>

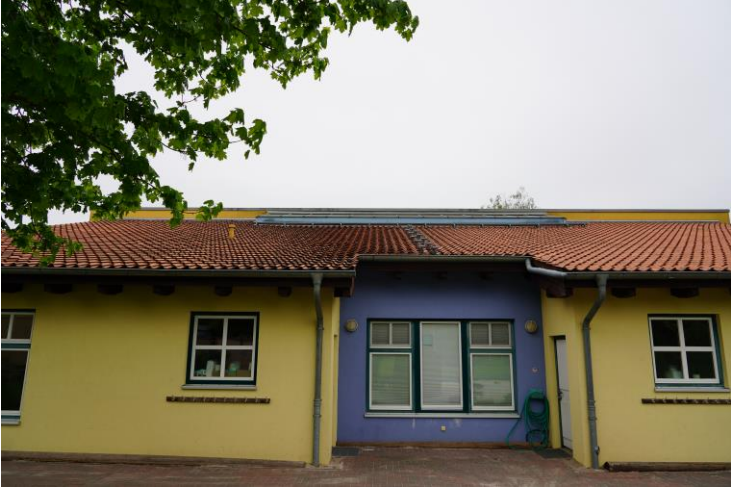
<p><b>02.04</b></p>	<p>Die Außenfassade befindet sich für das Baujahr des Gebäudes insgesamt in einem noch guten Zustand. Es sind jedoch Ausbleichungen des Farbanstrichs sowie oberflächliche Algenbildungen, insbesondere in Bereichen mit geringer Sonneneinstrahlung, erkennbar. Zur Erhaltung der Bausubstanz und der optischen Wirkung wird eine schonende Fassadenreinigung sowie gegebenenfalls eine neue Beschichtung mit algizider und fungizider Ausrüstung empfohlen.</p>

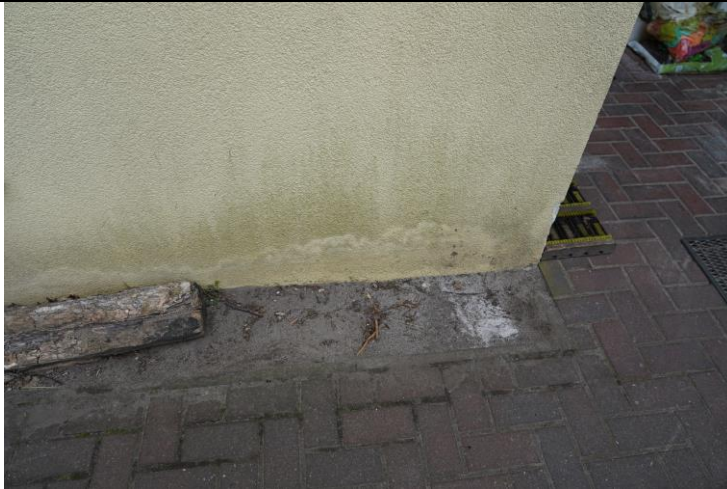
<p>Im Sockelbereich sind Verfärbungen des Anstrichs durch Spritzwasser und Algenbewuchs erkennbar. Zudem zeigen sich wölkchenförmige Ränder, die auf dauerhafte Feuchtigkeitseinwirkung hindeuten. Es wird empfohlen, den Sockel zu reinigen, betroffene Stellen auf Durchfeuchtung zu prüfen und anschließend mit einem diffusionsoffenen, spritzwasserresistenten Anstrichsystem neu zu beschichten.</p>

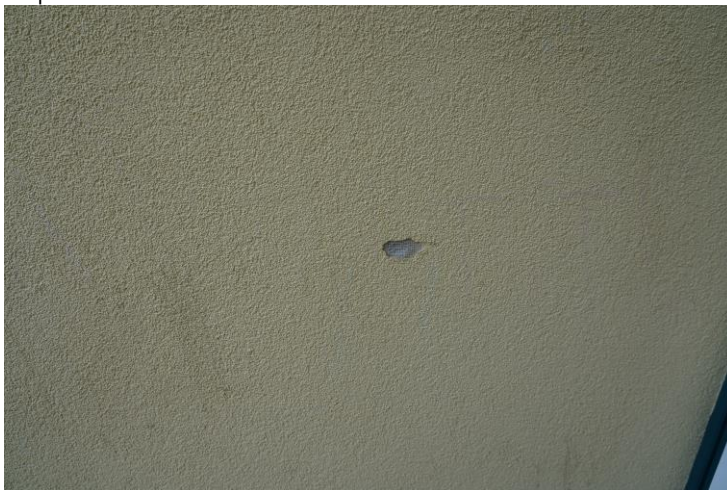
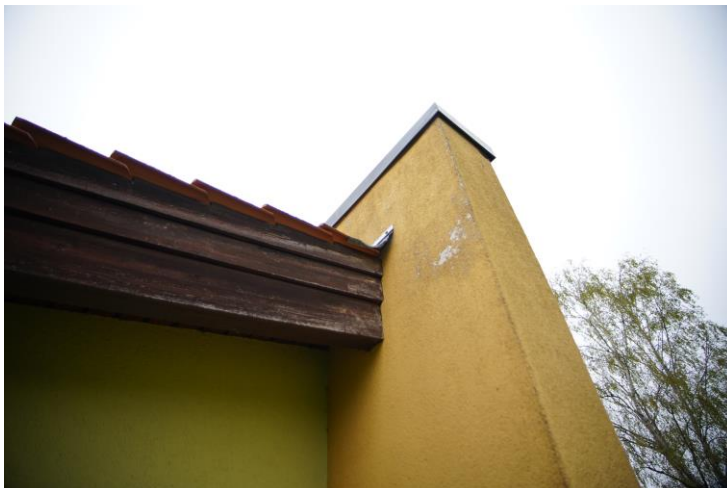
An der gesamten Fassadenoberfläche sind kleinflächige Abplatzungen und Beschädigungen feststellbar, die überwiegend nutzungs- und witterungsbedingt entstanden sind. Besonders im Sockelbereich und an Gebäudeecken sind mechanische Einwirkungen (z. B. durch Spielgeräte, Fahrzeuge oder Mülltonnen) erkennbar. Eine fachgerechte Ausbesserung der betroffenen Stellen sowie eine schützende Nachbehandlung der Oberflächen werden empfohlen.

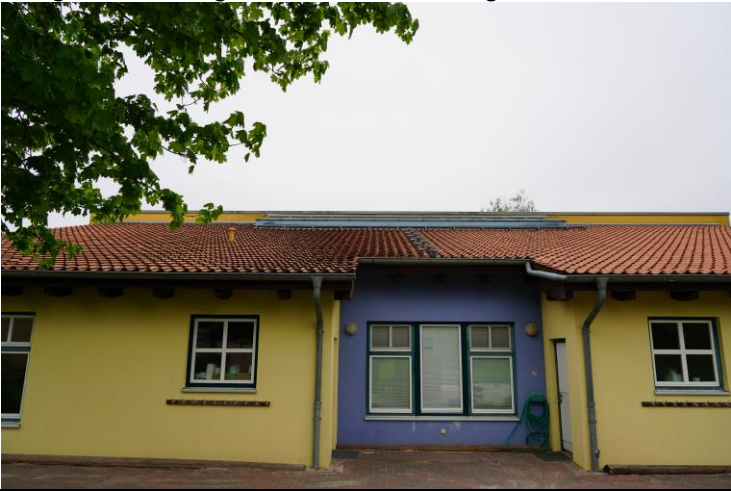
<p><b>02.05</b></p>	<p>Die Pultdächer des Gebäudes weisen eine homogene Ziegeldeckung in optisch gutem Zustand auf. Allerdings sind im Bereich der Dachkonstruktion Feuchtigkeitsspuren an den Sparren erkennbar (vgl. Punkt 05.01). Da das Alter und die Ursache dieser Spuren nicht eindeutig feststellbar sind, wird empfohlen, das gesamte Dach einschließlich Unterspannbahn, Anschlussdetails und Dachabdichtung umfassend auf Dichtheit zu prüfen. Gegebenenfalls sind gezielte Öffnungen oder Feuchtemessungen erforderlich.</p>

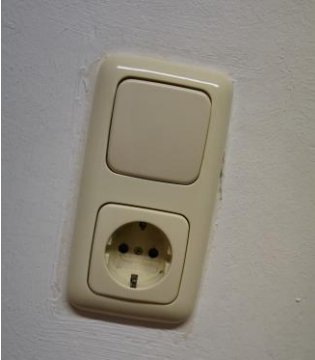
<p><b>03</b></p>	<p><b>Technik</b></p>			
<p><b>03.01</b></p>	<p>Mehrere Steckdosen und Schalter im Gebäude zeigen deutliche Vergilbungen und Gebrauchsspuren. Aus ästhetischen und hygienischen Gründen sowie zur Vereinheitlichung der Ausstattung wird empfohlen, diese im Zuge einer Sanierungsmaßnahme auszutauschen.</p>

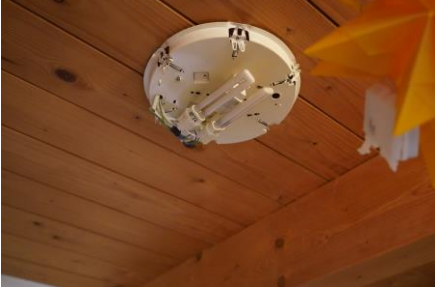
<p>Im Innenbereich wurden freiliegende Elektroinstallationen festgestellt. Diese stellen im Hinblick auf die Sicherheit der Kinder eine potenzielle Gefährdung dar und sind daher umgehend fachgerecht zu sichern oder zurückzubauen. Die Ausführung sollte gemäß den geltenden VDE-Richtlinien sowie den Anforderungen an Kindertageseinrichtungen erfolgen.</p>

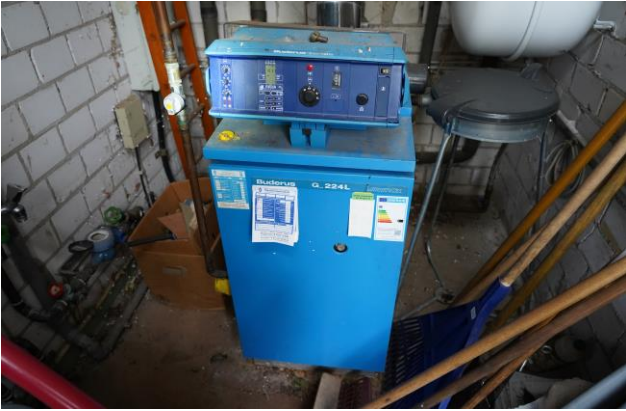
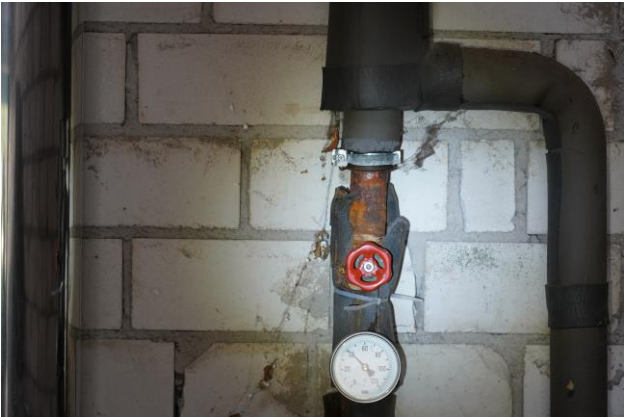
<p><b>03.02</b></p>	<p>Im Außenliegenden Hausanschlussraum steht die Gaszentralheizung. Die Gasheizung ist aktuell noch funktionsfähig. Im Zuge der Sanierung und dem Ausbau der Erneuerbaren Energien PV-Anlage könnte über den Einsatz eines Hybrid Systems Wärmepumpe/ Gasheizung nachgedacht werden. Das Alter der Heizungsanlage war zum Zeitpunkt der Begehung nicht feststellbar, dies sollte zur Prüfung nachgeholt werden.</p>

<p>Korrosion an Leitungssystem feststellbar. Dies sollte behandelt werden um Leckagen zu vermeiden.</p>		
<p><b>03.03</b></p>	<p>Laut Darstellung im Solardachkataster Niedersachsen weist das Dach der DRK-Kita Söllingen (Tongrubenweg 3a) eine weitgehend hohe solare Einstrahlung auf. Die Einfärbung im Kataster zeigt, dass sowohl die östlich als auch westlich ausgerichteten Dachflächen über eine gute bis sehr gute Einstrahlungsintensität verfügen (überwiegend orange bis rot). Es bestehen keine relevanten Verschattungen durch Bäume oder Nachbarbebauung.</p>

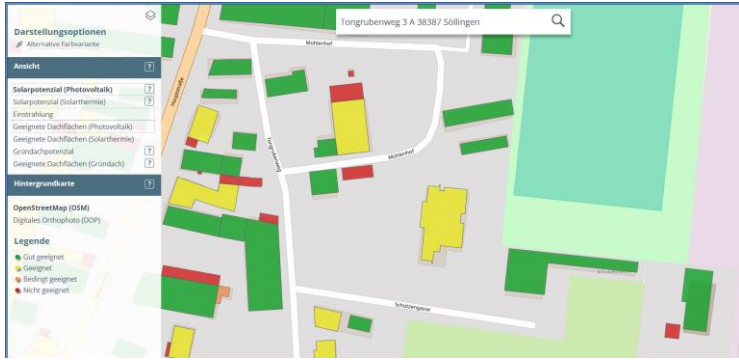
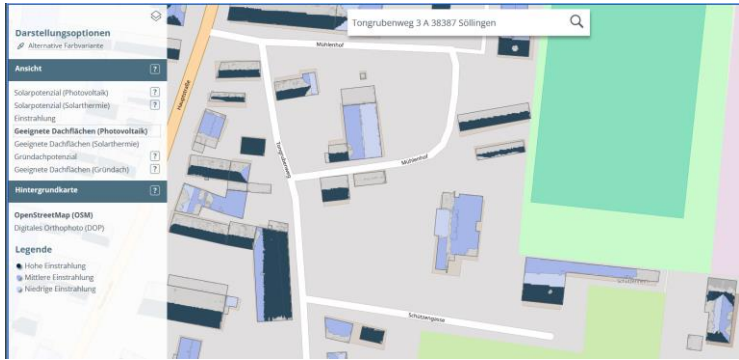
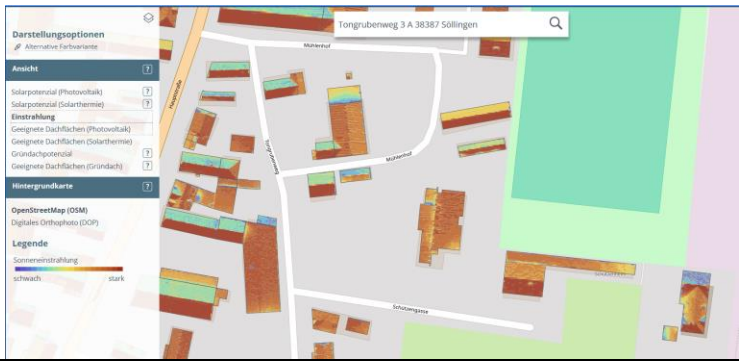
Die Gebäudeausrichtung ist durch ein Ost-West-Satteldach gekennzeichnet, wodurch über den gesamten Tagesverlauf hinweg Solarstrom erzeugt werden kann – insbesondere passend zur Nutzung in einer Kindertagesstätte mit durchgehender Tagesnutzung. Die Dachflächen gelten gemäß Solarpotenzialkarte durchgehend als „geeignet“.

Die Installation einer Photovoltaikanlage erscheint aus technischer Sicht sinnvoll. Es wird empfohlen, im Rahmen einer Wirtschaftlichkeitsuntersuchung die verfügbare Dachfläche, die nutzbare Leistung (kWp), Eigenverbrauchsquote und ggf. Optionen zur Stromspeicherung (Batterie) durch einen Fachbetrieb zu prüfen. Auch Fördermöglichkeiten (z. B. KfW oder Landesmittel) sollten in die Betrachtung einbezogen werden.

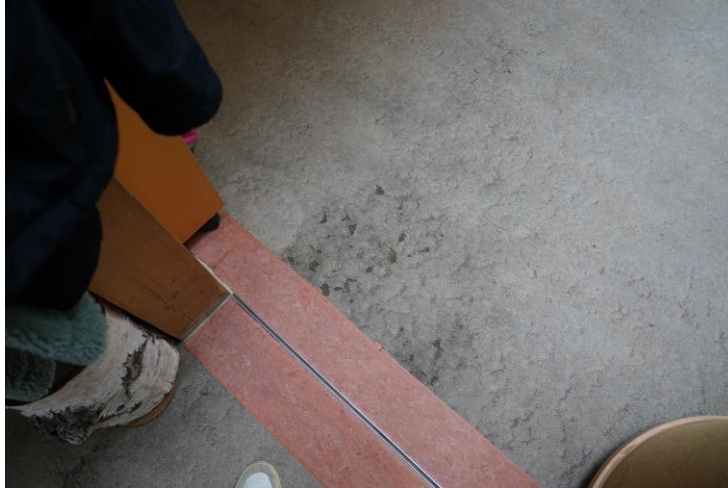
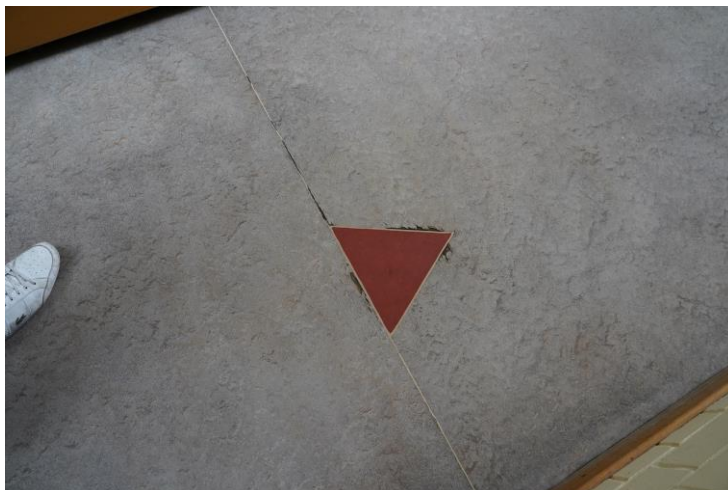
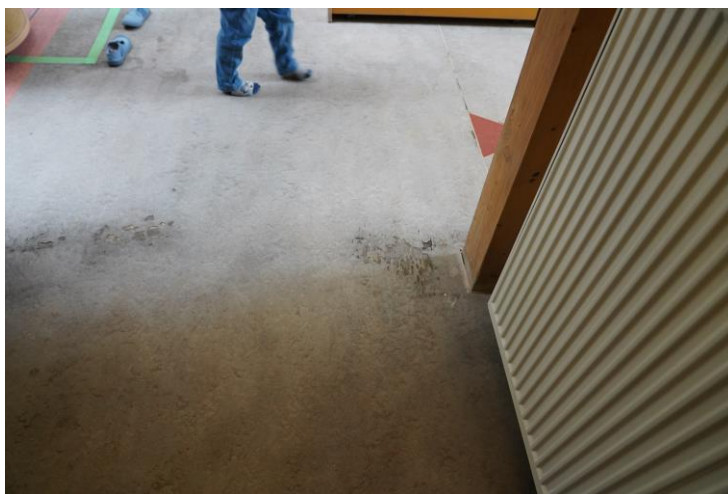
<p><b>04.01</b></p>	<p>Die Fensterbänke sind in der gesamten Kita oberflächlich stark beschädigt. Ein Austausch oder eine fachgerechte Instandsetzung wird empfohlen.</p>  			
<p><b>04.02</b></p>	<p>Der Fußboden im Bewegungsraum weist deutliche Abnutzungsspuren auf und sollte fachgerecht aufgearbeitet werden.</p>  			
<p><b>04.03</b></p>	<p>Die vorhandenen Linoleumböden in mehreren Bereichen der Kita zeigen starke Gebrauchsspuren und Verschleiß. Teilweise sind</p>

Belagskanten gelöst oder Oberflächen stark gelöchert. Aus optischen, hygienischen und sicherheitstechnischen Gründen wird eine vollständige Erneuerung der Linoleumböden empfohlen.

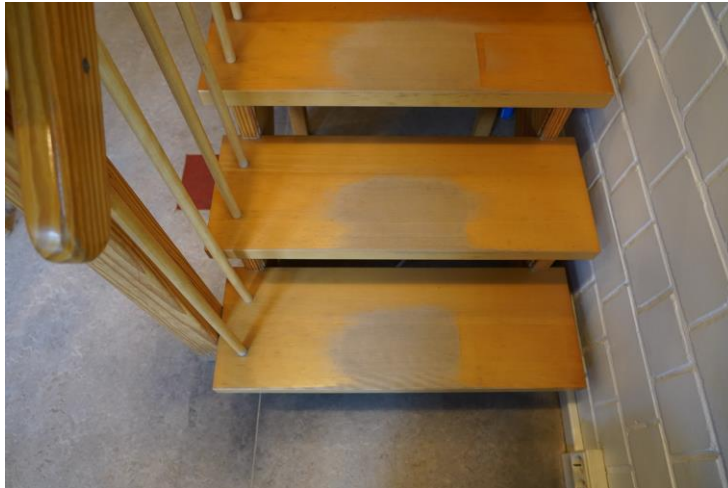
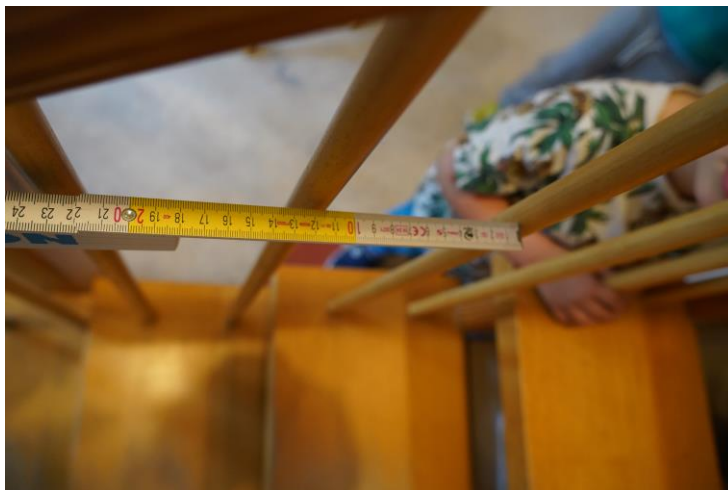
**04.04**

Die Treppe in Gruppenraum 2 weist deutliche Abnutzungsspuren auf. Zudem beträgt der Abstand der Geländerstreben ca. 12 cm und

entspricht damit nicht den Anforderungen gemäß DGUV Regel 102-002, wonach maximal 8,9 cm Abstand zwischen senkrechten Geländerelementen zulässig sind, um ein Durchrutschen von Kleinkindern zu verhindern. Es wird empfohlen, die Treppe einschließlich Geländer analog zur Ausführung in Gruppenraum 1 zu erneuern.

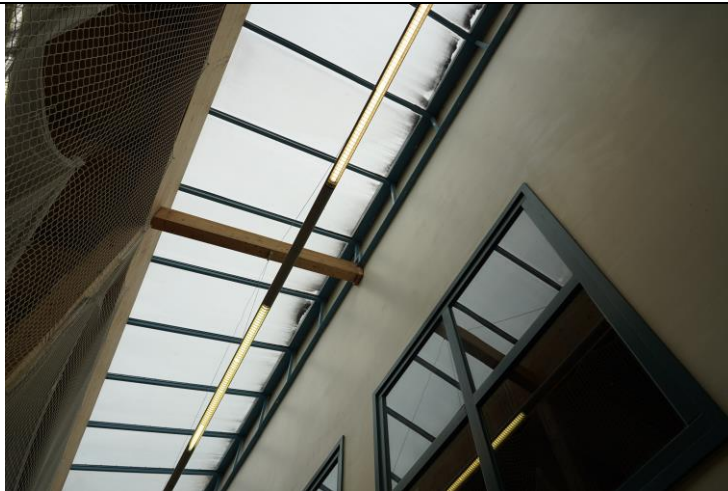
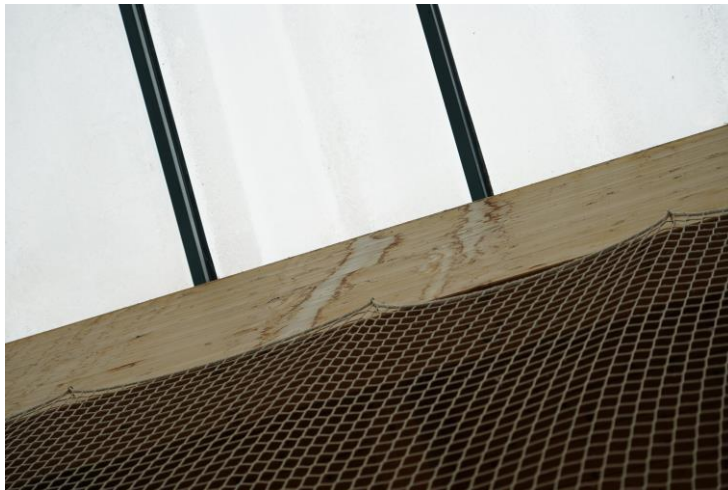
**04.05**

Das Glasoberlicht ist deutlich verschmutzt, auf der Innenseite sind Laufspuren von Feuchtigkeit erkennbar. Diese deuten auf einen möglichen Wassereintritt, dessen Alter und Ursache nicht eindeutig feststellbar sind. Es wird empfohlen, das Oberlicht gründlich zu reinigen und anschließend eine fachgerechte Überprüfung auf Dichtheit und Funktion vorzunehmen

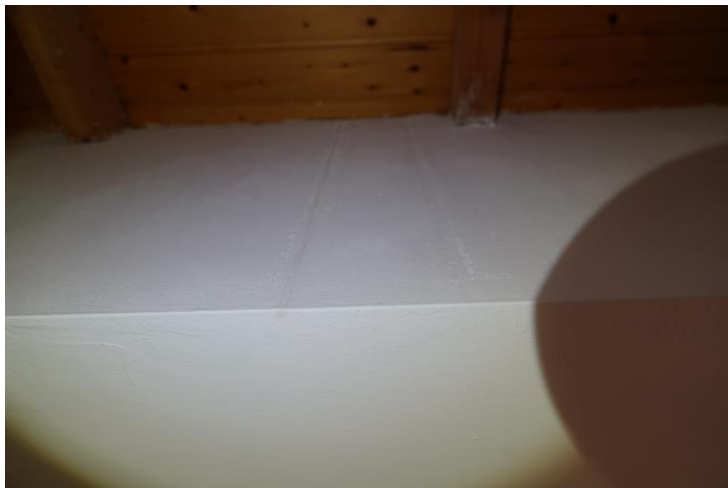
04.05

An mehreren Sparren in unterschiedlichen Bereichen des Gebäudes sind Feuchtigkeitsflecken und Laufspuren sichtbar. Das Alter und die Ursache der Feuchteinwirkung sind nicht eindeutig feststellbar. Wie bereits in Position 02.11 beschrieben, sollte das gesamte Dachsystem einschließlich Unterspannbahn und Anschlussdetails auf Dichtheit überprüft werden.
