# Samtgemeinde Heeseberg

<b>Verwaltungsvorlage</b>			Vorlagen-Nr.: V004/26

<b>Objekt:</b>	<b>UMB Kita Söllingen</b> , Tongrubenweg 3a
<b>Bauherr:</b>	<b>DRK Kreisverband Helmstedt e.V.</b> , Schöninger Straße 10, 38350 Helmstedt
<b>Architekt:</b>	<b>WEHMEYER Planungsgesellschaft mbH</b> Heinrich-Büssing-Ring 11, 38102 Braunschweig Tel.: 0531 / 70 22 19 - 0 Fax: 0531 / 70 22 19 - 99 Email: info@pb-wehmeyer.de Website: www.pb-wehmeyer.de

<b>Nr. 01</b>	<b>Protokoll Erstbegehung &amp; Sanierungsmaßnahmen</b>	Datum: 25.04.2025
		Uhrzeit: von 10:00 Uhr bis 11:30 Uhr

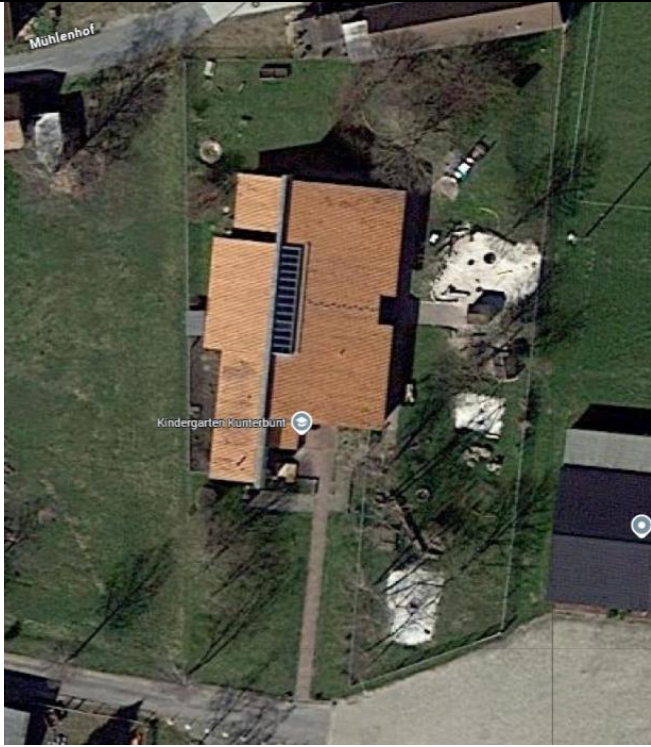
Nr.	Thema	zuständig	Termin Bemerkung
<b>01</b>	<b>Allgemein</b>		
<b>01.01</b>	Am 25.04. fand eine Ortsbegehung der Kita in Söllingen statt. Das Gebäude wurde von außen und innen besichtigt. Im Folgenden werden die Eindrücke und Sanierungsmaßnahmen, die bei der Besichtigung ersichtlich waren, aufgeführt.		
<b>01.02</b>	Der Kindergarten im Eigentum der Gemeinde zum Weiterbetrieb durch das DRK als Betreiber der Kita instandgesetzt werden.		
<b>01.03</b>	Das Gebäude steht frei auf einem ebenen Grundstück. Es besteht aus einem Baukörper mit zwei gegenläufigen Pultdächern. Die Dächer werden durch eine Querwand geteilt. In die Fuge ist ein Glasoberlicht eingebaut. Als Eingangsbereich ist ein kleiner verglaster Windfang vorgesehen.

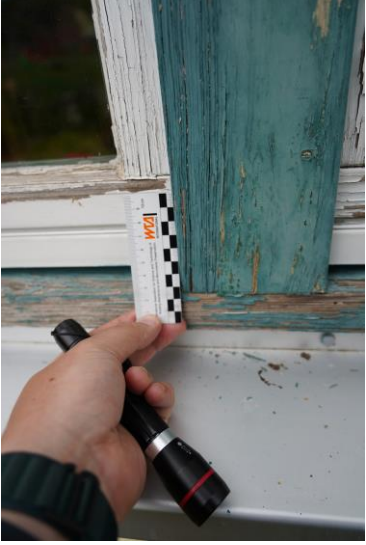
<p><b>02.04</b></p>	<p>Die Außenfassade befindet sich für das Baujahr des Gebäudes insgesamt in einem noch guten Zustand. Es sind jedoch Ausbleichungen des Farbanstrichs sowie oberflächliche Algenbildungen, insbesondere in Bereichen mit geringer Sonneneinstrahlung, erkennbar. Zur Erhaltung der Bausubstanz und der optischen Wirkung wird eine schonende Fassadenreinigung sowie gegebenenfalls eine neue Beschichtung mit algizider und fungizider Ausrüstung empfohlen.</p>

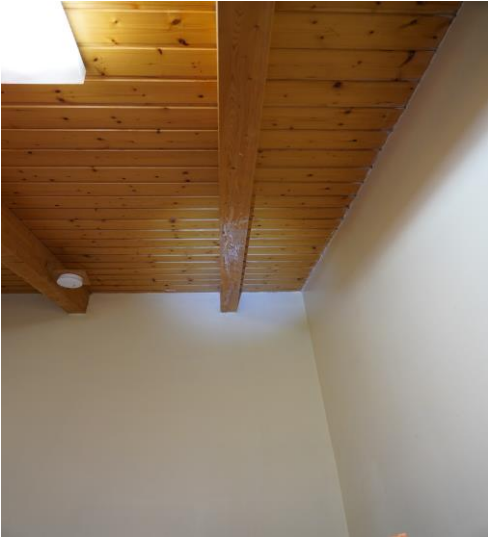
An mehreren Sparren in unterschiedlichen Bereichen des Gebäudes sind Feuchtigkeitsflecken und Laufspuren sichtbar. Das Alter und die Ursache der Feuchteinwirkung sind nicht eindeutig feststellbar. Wie bereits in Position 02.11 beschrieben, sollte das gesamte Dachsystem einschließlich Unterspannbahn und Anschlussdetails auf Dichtheit überprüft werden.
